Betriebs-Info

Informationen für das Betriebspersonal von Abwasseranlagen

04|20

Oktober 2020 Inhalt

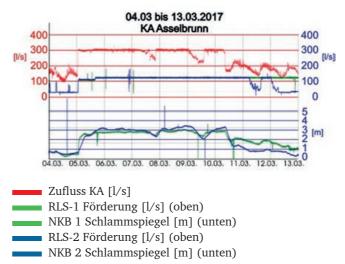
Abb. 4: Rücklaufschlammförderung nach dem Rücklaufverhältnis, NKB 1 (grün), NKB 2 umgebaut (blau)

Die obere rote Linie in Abbildung 4 zeigt den Abwasserzufluss. Im Trockenwetterfall beträgt der Abwasserzulauf ca. 100 l/s. Im Regenwetterfall steigt der Abwasserzufluss schnell auf maximal 300 l/s. Gleichzeitig steigt die Förderleistung der Rücklaufschlammpumpwerke proportional zum Zulauf. Das ist in der oberen blauen (RLS 2) und grünen (RLS 1) Linie erkennbar.

Gleichzeitig steigt auch der Schlammspiegel in den beiden Nachklärbecken an. Eine signifikante Verbesserung des Absetzverhaltens im umgebauten Nachklärbecken 2, dargestellt durch die untere blaue Linie, ist bei Regenwetter nicht zu erkennen. Der Schlammspiegel im Nachklärbecken 2 steigt zwar langsamer an, pendelt sich aber auch dem Niveau des Vergleichsbeckens ein. Nach Ende des Regenereignisses und auch bei den zwischenzeitlich geringen Zuflüssen sinkt der Schlammspiegel im umgebauten Becken schneller wieder ab. Eine signifikante Verbesserung des Absetzverhaltens ist jedoch nicht zu erkennen. Die betrieblichen Probleme waren also mit dem Umbau allein noch nicht gelöst.

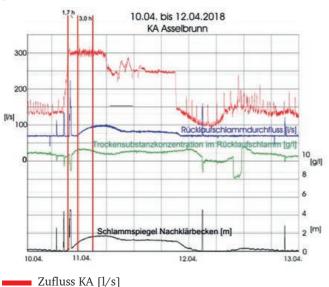
Abb. 7: Schlammkreislauf bei einsetzendem Regenereignis

Im Herbst 2017 wurde auch Nachklärbecken 1 modernisiert. Die Frage war nun, wie sich die Umstellung auf das Verhalten des Schlammkreislaufes bei einsetzendem Regenereignis ausgewirkt hat.

RLS 1 Förderung [l/s] (oben) RLS 1 TS-Gehalt [g/l] NKB 1 Schlammspiegel [m]

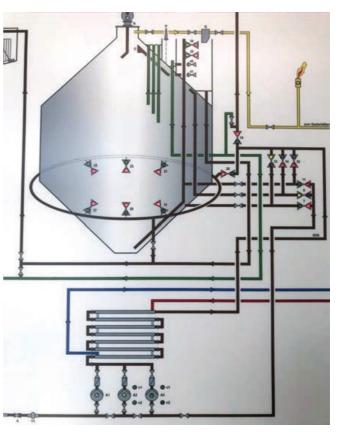
Abb. 2: Übersicht Faulbehälter

- Außenliegender Wärmetauscher, drei Pumpen: Frischschlamm-, Umwälz- und Heizschlammpumpe, Ringleitung mit Schieber hineinragend in den Faulbehälter, außen um den Behälter verlegt
- Inhalt: 2500 m³, Höhe 23,25 m
- Beschickung: 25 m³ Primärschlamm mit 4,5 % TR und 15 m³ eingedickter Sekundärschlamm mit 6 % TR
- Temperatur: Winter 39 °C, Sommer 43 °C
- Kontinuierliche Umwälzung des Faulbehälters über diverse Saug- und Druckschieber und Faulschlammabzug aus der unteren Trichterspitze.

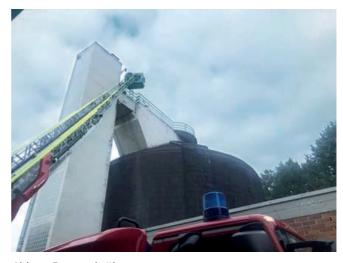
Abb. 4: Feuerwehrübung

- a) eine Übung für den zweiten Rettungsweg sowie die Rettung einer verletzten Person mit der Drehleiter auf und im Faulbehälter
- b) die Einweisung der Feuerwehr im Notfall bei Brand, Explosion und Absturz
- c) Es wurde auf besondere Gefahren durch das Klärgas hingewiesen, die Brandgefährdung durch Gase, Gefahr durch Faulgase (H₂S, CO₂, CH₄, O₂-Mangel, CO), Aerosole sowie Hinweise auf Infektions- und Absturzgefahren.
- d) Der Standplatz für die Drehleiter wurde festgelegt, um im Notfall Verzögerungen zu vermeiden und eine Rettung schnellst möglichst durchführen zu können.
